Секція 3. Історія та розвиток фортифікації з найдавніших часів до XVIII ст.

МУРОВАНІ ОБОРОННІ КОМПЛЕКСИ НА ТЕРИТОРІЇ ЧЕРНІГОВО-СІВЕРЩИНИ У XVII–XVIII СТ.

Стаття присвячена розвитку мурованого оборонного будівництва на території Чернігово-Сіверщини у XVII – XVIII ст. В ній розглядаються оборонні комплекси Новгород-Сіверського Спасо-Преображенського та Густинського монастирів, а також оборонні об'єкти в Коропі та Суличівці.

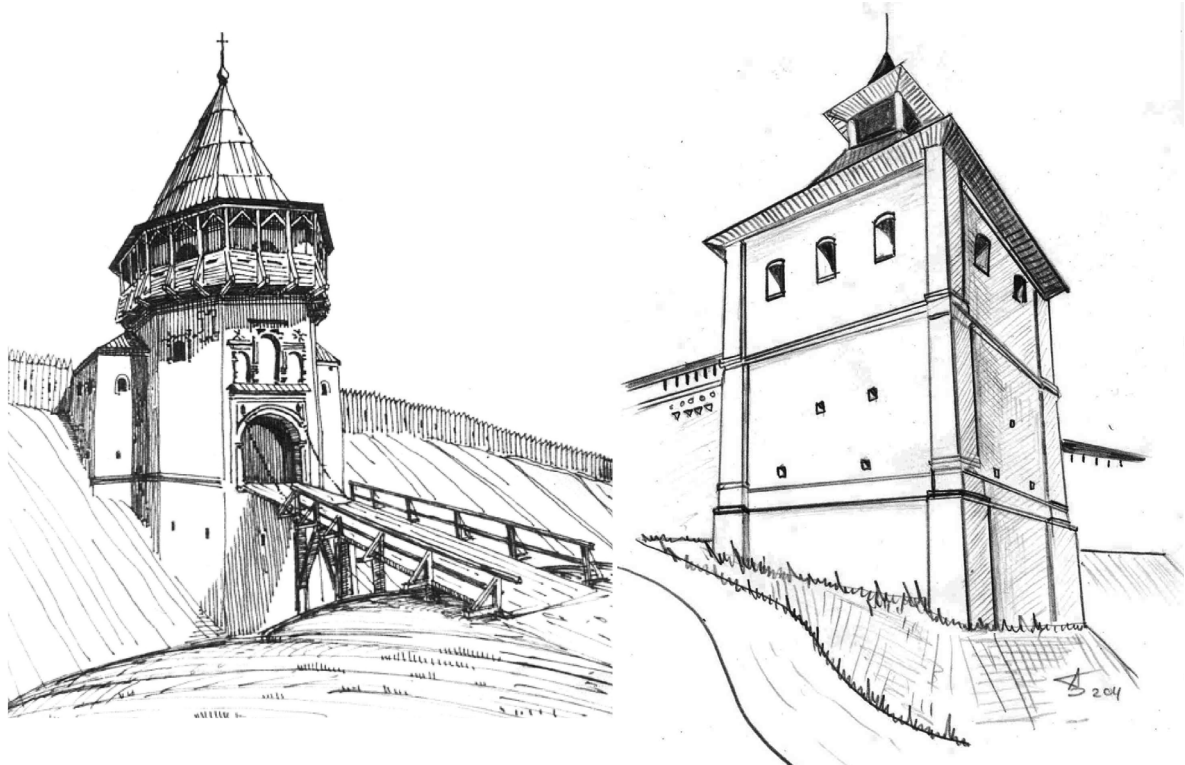
Рис. 1. Реконструкція в'їздної брами за В. Маркизом та малюнок автора сучасної наріжної башти Новгород-Сіверського монастиря.

виключенням лише Спаської проїзної вежі, яку датують ще XVI ст. (рис. 1) [4, с. 172].

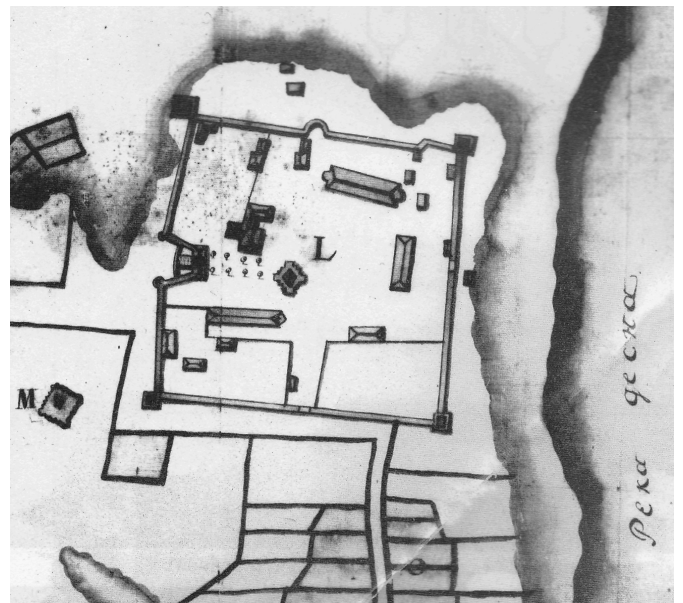
Рис. 2. План Новгород-Сіверського монастиря, кінець XVIII ст.

У плані монастир майже квадратний 200x200 м, оточений по периметру мурами, висотою від 4 до 7 м, з бійницями по верхньому ярусу (рис. 2). В. Вечерський дотримується думки, що основна частина мурів і башти в 1680-х рр. були лише перебудовані, а існували ще раніше [3, с. 217]. Проте прямих доказів, які б підтверджували таку думку, поки що не має. По кутах монастирської огорожі наявні квадратні в плані триярусні вежі, що винесені вперед за периметр оборонних стін, створюючи таким чином можливість ведення фланкуючого вогню вздовж оборонного периметру. Найцікавішим оборонним вузлом комплексу Спасо-Преображенського монастиря є його ворота. Майже всі дослідники сходяться на думці, що проїзна вежа-дзвіниця була побудована в XVI ст. Вона мала три яруси: перший – брама, другий ярус із бійницями та третій – із дерев'яною бойовою галереєю. Перед воротами знаходився підйомний міст. Дорога до брами проходила через захаб із двох фланкуючих стін, з невеличкими двоярусними круглими вежами по кутах зі стрільницями. Такий спосіб оборони давав можливість створити ефект «лійки», коли простір для нападників звужувався перед брамою, а їх можна було обстрілювати відразу з трьох боків. Утім, на другу половину – кінець XVII ст. такий тип укріплень вже був застарілим, однак ще міг стримувати невеликі загони ворога. До середини XVIII ст. як фортеця Спасо-Преображенський монастир втратив цінність, перетворившись на звичайний монастир з величним архітектурним ансамблем [1, с. 135].

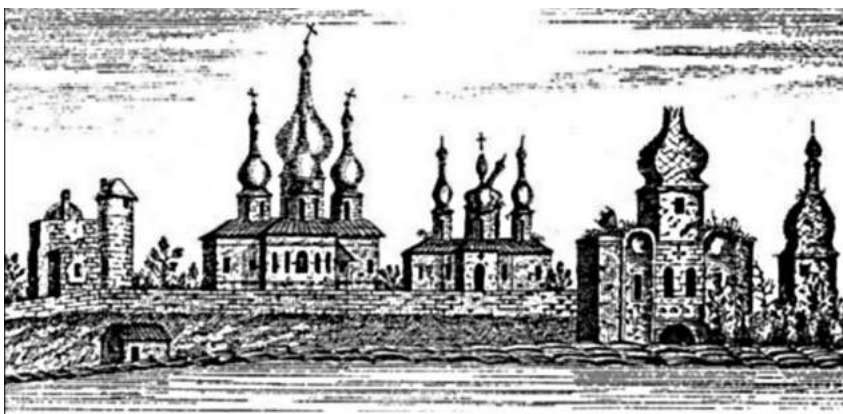
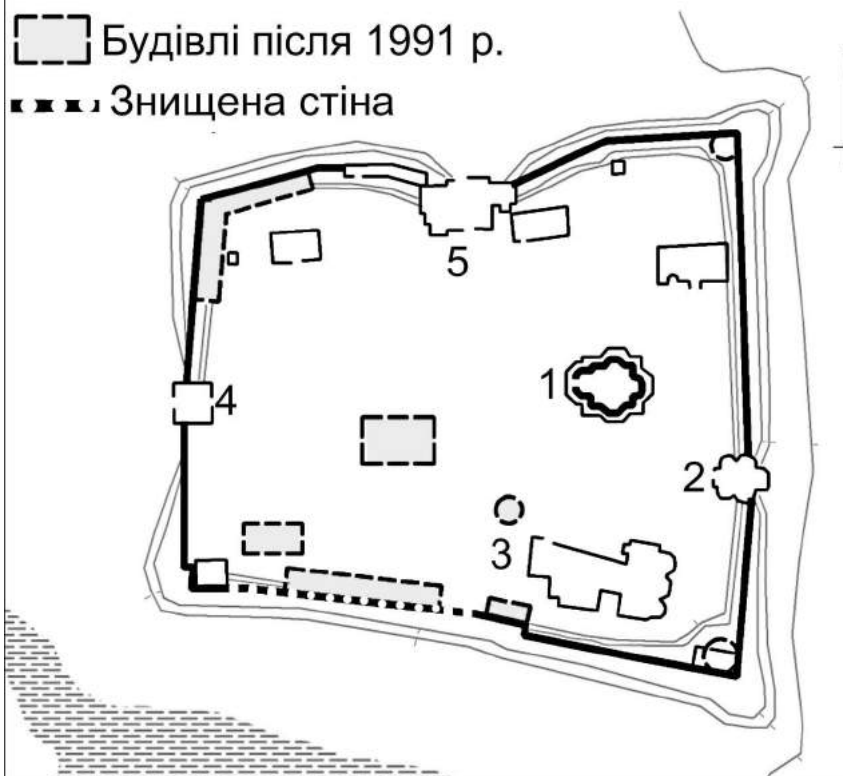
Рис. 3. Зображення руйн Густинського монастиря 1844 р. та його сучасний план:

1. Троїцький собор. 2. Надбрамна Петропавлівська церква.
3. Воскресенська церква. 4. Надбрамна Миколаївська церква.
5. Покої настоятеля з Варваринською церквою.

Монастир розташовувався на рівному місці та має трапецивидну форму. Площа укріпленої частини складала 2,9 га. Муровані стіни, висотою понад 2,5–3 м та товщиною до 1,5 м, встановлені на земляний вал, завширшки до 10 м і висотою від 2 до 3 м. Загалом стіни більше нагадують бруствер з бійницями, ніж повноцінні фортечні мури. Це, в свою чергу, було зроблено під впливом розвитку облогової артилерії, де головну роль відігравали земляні вали. По периметру монастирську стіну оточував рів.

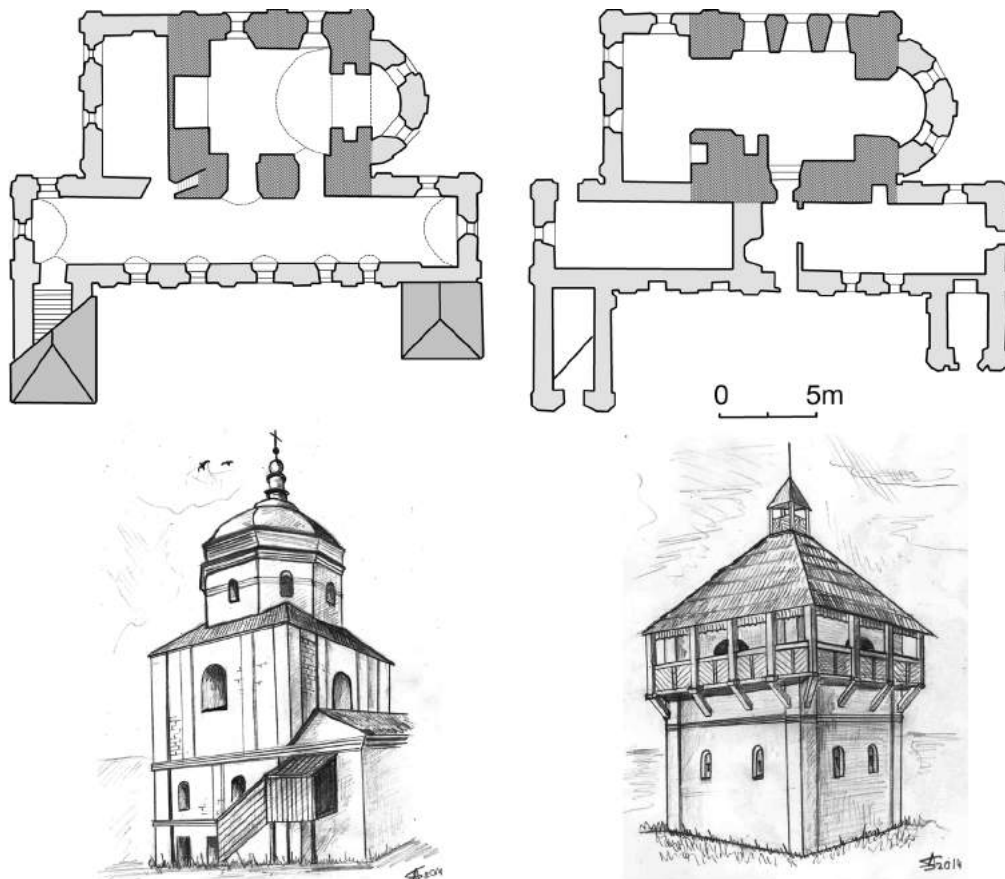
Рис. 4. План першого та другого поверхів Іллінської церкви в Коропі за М. Цапенком; малюнок з фото 1930 р. та варіант реконструкції автора станом на кінець XVII ст.

призначення Іллінської церкви визначив М. Цапенко [11, с. 38]. Основою її є невелика баштоподібна однобанна будівля з товщиною стін до 2 м і шириною зали менше п'яти метрів. У башті існують отвори-бійниці, у яких відсутні будь-які натяки на пази для віконних рам. Усередині приміщення головного корпусу носять характер перекритих склепіннями коридорів. Скоріш за все, вони були місцями зберігання боєприпасів або місцем перебування дозорного гарнізону (Рис.4). Нижня частина башти має вигляд, що загалом характерний оборонним спорудам Чернігівщини, зокрема дуже схожу конструкцію мають наріжні башти Спасо-Преображенського монастиря в Новгороді-Сіверському. Думку про первинне оборонне призначення Іллінської церкви підтримує і В.В. Вечерський [2, с. 112-113].

М. Цапенко вважав, що спочатку башта була перетворена на дзвіницю, а вже згодом – і на церкву [11, с. 38]. До цієї башти з південного боку, мабуть, пізніше була прибудована двоповерхова споруда, що мала два входи. Лише в другій половині XVIII ст. її перебудували на церкву, додавши верхню баню та вівтар.

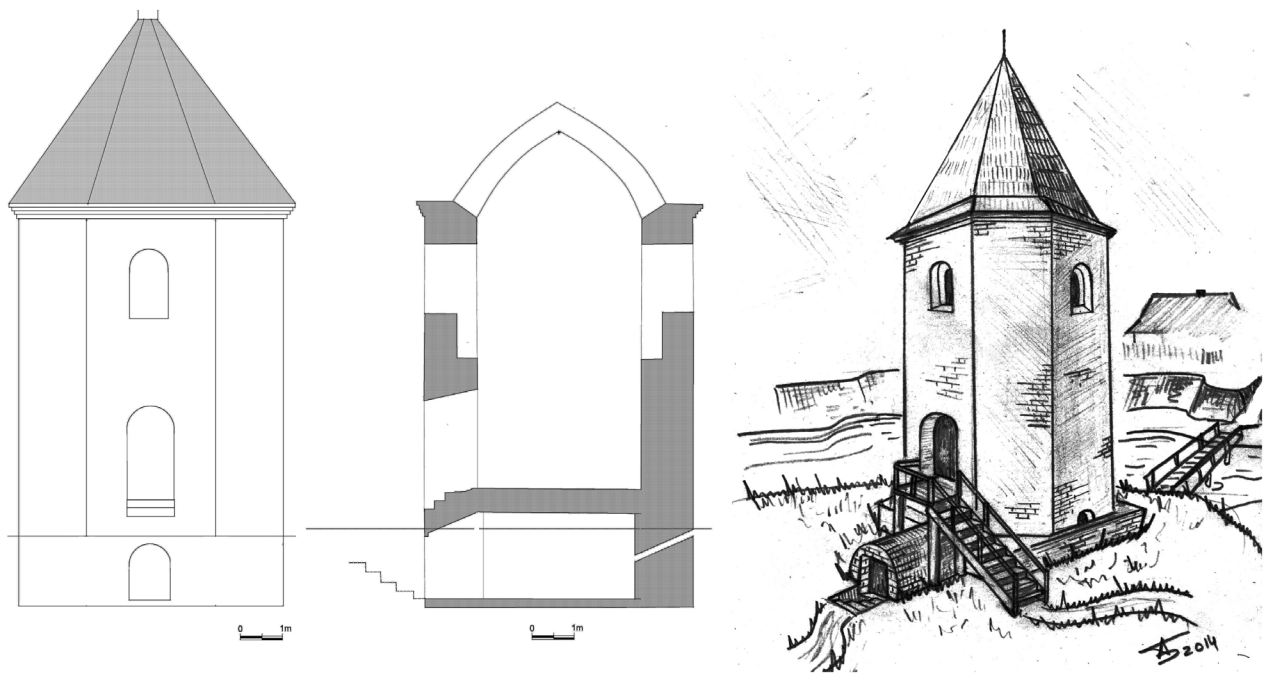
Рис. 5. Східний фасад, розріз та варіант реконструкції вежі-дзвіниці станом на кінець XVII ст. в с. Суличівка, обміри та малюнок автора

прямокутний підвал, розміром 3,58x3,43 м, перекритий напівциркульним склепінням. У східній його стіні є дверний отвір, в інших гранях – віддушини, що виходять на рівні денної поверхні на відповідні грані дзвіниці. Деякі дослідники вважають, що споруда даної дзвіниці має оборонне призначення [12, с. 705]. Раніше вважалося, що найдавнішою частиною дзвіниці є її підвальне приміщення, а сама призма збудована вже наприкінці XVIII ст. [2, с. 177-178] Однак, останні обстеження пам'ятки, показали, що і підвальне приміщення, і наземна частина споруджувалися одночасно, про що свідчить однаковість цегли та типу кладки. Це відбулося близько 1670–1680-х рр. Товщина стін підвального приміщення близько 1,8 м, а наземного – 1,3 м. Цікаво, що фасад і внутрішня частина не мають ніяких ознак декору, який дуже характерний для дзвіниць. Також у приміщенні дуже глуха акустика, що також властиво для дзвіниць. На сьогодні споруда прибудована до церкви коридором. Дослідження 2014–2015 рр. дозволяють говорити, що, можливо, на цьому місці (найвища точка в селі) у другій половині XVII ст. знаходилося помістя родини Добронизьких. Поряд із церквою та дзвіницею виявлено залишки ще однієї давньої споруди, імовірно, дерев'яної, але на мурованому фундаменті. Розкопки 2015 р. дають можливість датувати її не пізніше кінця XVII – початку XVIII ст. Також слід відмітити те, що дзвіниця стоїть за 40 м напроти місця, де знаходився міст через р. Глинянку (у документах XVII ст. названа річка Суличівка). Також дослідження 2015 р. завдяки дуже посушливим умовам, дозволили виявити навпроти дзвіниці греблю на р. Суличівці. Зазвичай такі греблі, що утворювали штучні стави, на Чернігівщині у XVII ст. будували біля укріплених поселень. Якщо дана дзвіниця й не виконувала суто оборонних функцій, то з неї можна було дуже добре контролювати міст та дорогу, що проходила поряд.

Також вражає точність, з якою побудовано споруду вежі-дзвіниці. Різниця в ширині граней стін як з внутрішнього, так і із зовнішнього боків не перевищує 1,5–2 см. Така точність не характерна для споруд XVII ст., що свідчить про великий досвід майстра, який керував її будівництвом. Розмір цегли вежі-дзвіниці співпадає з розміром цегли Введенської церкви (1672 р.) Троїцького монастиря та Воскресенської церкви (між 1650-ми та 1676 р.) в Чернігові. Тож, імовірно, і споруда в Суличівці датується не пізніше 1670–1680-ми рр.
