МІСТ З БРАМОЮ МЕДЖИБІЗЬКОГО ЗАМКУ ЯК ОБ'ЄКТ НАУКОВОГО ДОСЛІДЖЕННЯ ТА РЕСТАВРАЦІЇ

У статті на основі архітектурних та історичних досліджень проведено аналіз попередніх напрацювань з історії будівництва головного в'їзду у Меджибізький замок. Подана інформація про сучасний стан Мосту з брамою, результати археологічних розвідок та реставраційно-консерваційних робіт.

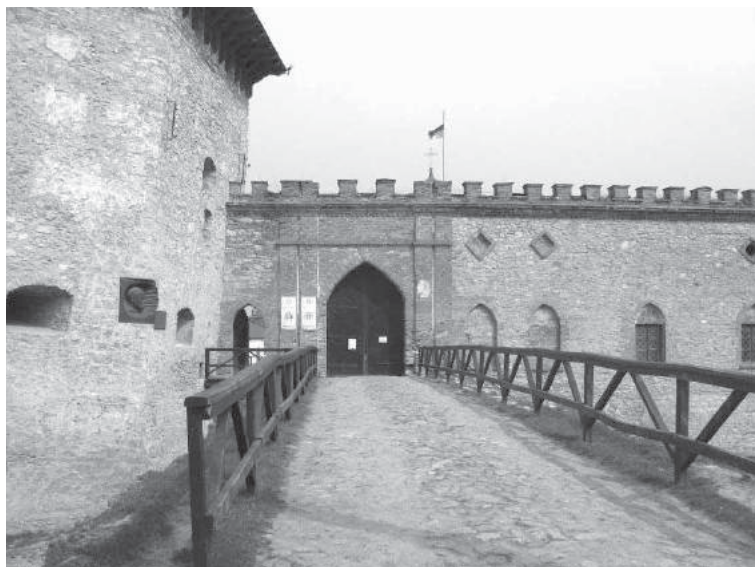
Рис. 1. Видяд мосту з брамою, 2016 р.

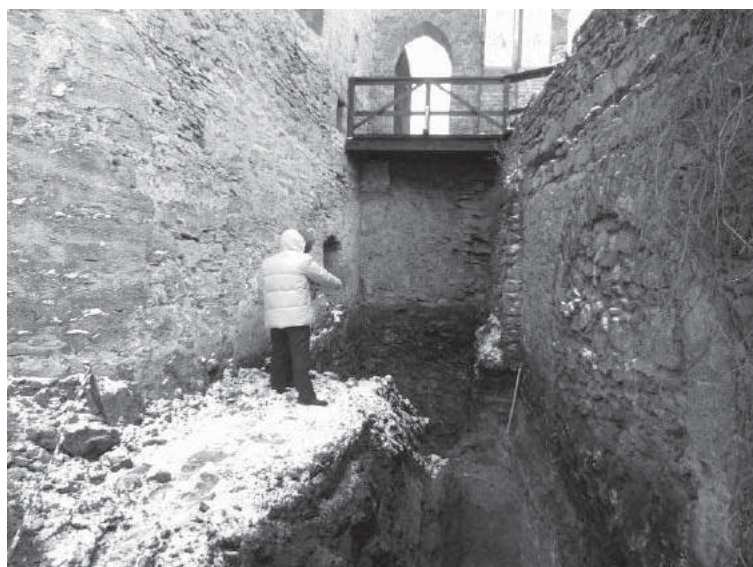
Рис. 2. Проведення археологічних досліджень з північного боку в'їзного мосту, 2016 р.

У 2016 році Державне підприємство Науково-дослідницький центр «Охоронна археологічна служба України» Інституту археології НАН України та співробітники ДІКЗ «Межибіж»: директор Олег Погорілець, старший науковий співробітник Віктор Ветров, науковий співробітник Ярослав Михайловський, а також співробітники Роман Радченко та Олександр Надвірняк провели археологічну розвідку біля мосту і західної брами замку (рис. 3). За результатами польових робіт встановлено, що під час будівництва нижньої частини мосту була вирита траншея за розміром фундаментної конструкції, в якій з середини зроблена кладка. Хронологія розбудови мосту, на думку археологів, відбувалася поетапно в період XVIII–XIX ст. Спочатку для зміцнення оборонних функцій замку і для вільного прострілу гармат, встановлених у нижній південній частині Лицарської вежі, був викопаний сухий рів вздовж західної сторони замку. Потім, можливо у XVIII ст., під час перенесення в'їзних воріт у західну сторону, побудували нижню частину мосту на товщі природних суглинків. Між мостом і брамою залишили проїм, щоб не закривати сектору обстрілу з бійниць вежі вздовж західної стіни. Над цим отвором розміщувалась підйомна частина мосту. У XIX ст. проїм замурували бутовим камінням, що, в результаті, сформувало п'ятку сучасної мостової конструкції. Тоді по всій довжині мосту надбудували верхню аочну частину, яка повністю перекрила сектор обстрілу з нижніх бійниць Лицарської вежі. Археологічний матеріал, виявлений у шурфах, відноситься до XVIII – початку XX ст. і в основному представлений фрагментами керамічних виробів: посуду та предметами інтер'єру (Черновол 2017, с. 28–29).

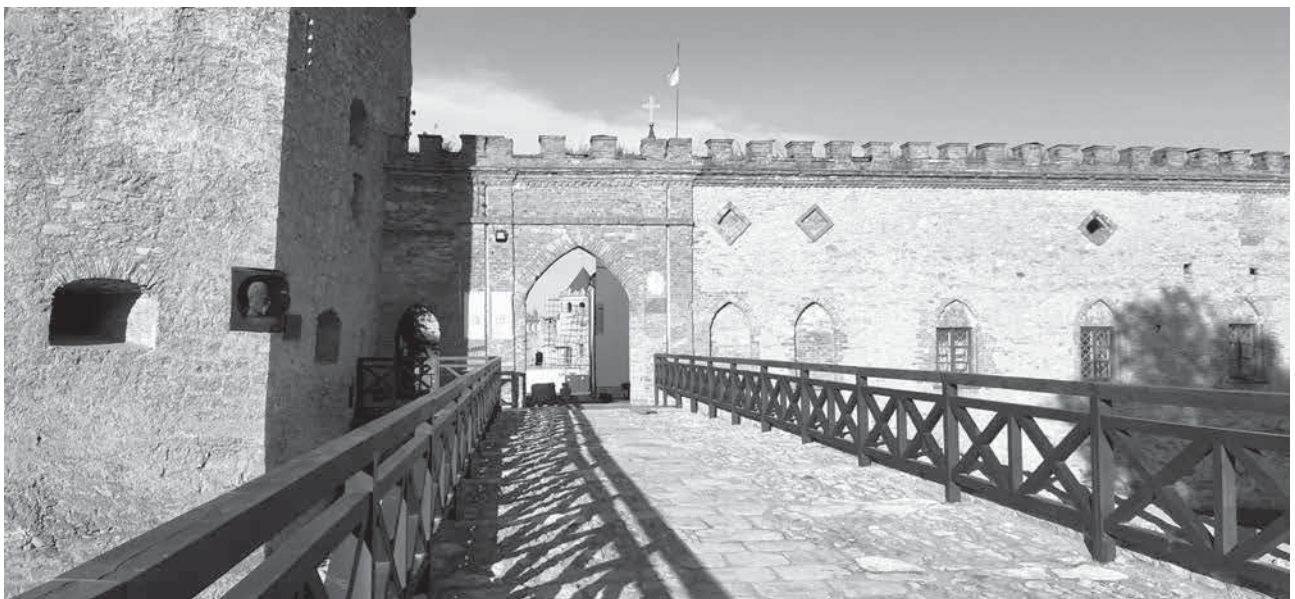
Рис. 4. Сучасний вигляд мосту, 2020 р.

Невід'ємною складовою діяльності Державного історико-культурного заповідника «Межибіж» у сфері охорони культурної спадщини є проведення робіт із консервації, реставрації та музеєфікації його пам'яток. Тому у 2016 році на замовлення заповідника будівельна компанія ТОВ «КТК-БУД» розробила науково-проектну документацію «Реставрація Мосту з брамою (складова Мурів з баштою, XVI ст.) в смт Меджибіж Летичівського району Хмельницької області (пам'ятка архітектури національного значення охор. № 764/1). Попередні роботи. Протиаварійні роботи» (головний архітектор проекту Вадим Бояркін). Протиаварійні роботи на об'єкті «Міст з брамою» вартістю з 416 334 грн тривали протягом 2019 року та до осені 2020 року. Відповідно до науково-проектної документації було виконано комплекс реставраційно-консерваційних заходів із застосуванням сучасних технологій стійких матеріалів. Реставратори розчистили конструкції від деструктивних нашарувань, заклали та укріпили аварійні ділянки мурування зовнішніх та внутрішніх стін і склепінь, виконали загальну обробку поверхні кладки антисептичними препаратами. Також було здійснено повну перекладку конструктивних шарів проїжджої частини з виконанням гідроізоляційних заходів та водовідводу від конструкцій споруди. Влаштовано дерев'яне огороження мосту. В рамках протиаварійних робіт виконано попередній благоустрій території з влаштуванням додаткової підпірної стінки в'їзду на міст та дренажної системи водовідведення стічних вод з площадки для паркування автомобілів. Даний вид робіт був виконаний в межах рекомендацій з науково-технічного супроводу проекту. Під час проведення реставраційно-консерваційних робіт брами відтворено цегельне мурування стін, реставровано цегляні фігурні карнизи та зубці. До кінця 2020 року реставратори планують влаштувати дерев'яну чистову обшивку металевих конструкцій відкритої частини мосту та реставрувати окремі ділянки кам'яного мурування стін з додатковим металевим підсиленням навісів воріт (рис. 4).
