ЗАЛІЗОБЕТОННІ УКРИТТЯ СТАВКИ ГІТЛЕРА «ВЕРВОЛЬФ» В УКРАЇНІ

У статті висвітлюється питання щодо надземних залізобетонних укриттів, які знаходяться на території колишньої польової ставки керівника 3 Райху Адольфа Гітлера «Вервольф» у снт Стрижавка Вінницького району Вінницької області.

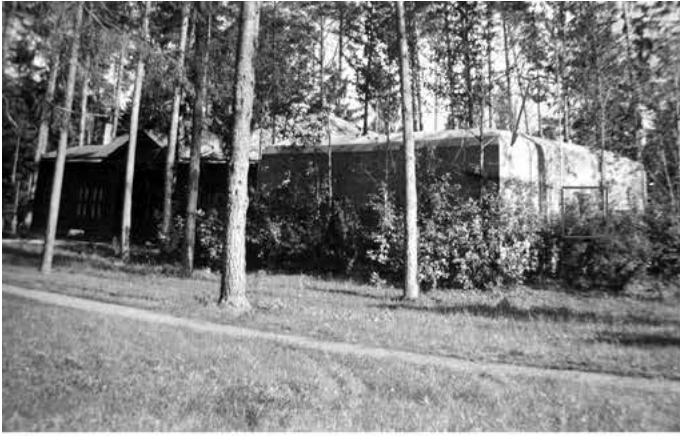
Рис. 1. Бункер в ставці «Беренхолле». Фото 1942 р.

Великою допомогою у вивченні та ідентифікації бункерів стало те, що до сьогодняшнього дня збереглися бомбосховища на колишніх польових тимчасових ставках: «Хегевальд» (Гуйва, Житомирський район Житомирської області, Україна) [5, с. 117], «Вольфшлюхт» (Брюли-Де-Пеш, Бельгія) [5, с. 125] та «Беренхалле» (Гньоздово, Смоленський район Смоленської області РФ) [10] та дані бухгалтерського звіту щодо будівельних робіт. Так, у звіті зазначено, що три бункери мали об'єм 9900 м³, заброньована площа приміщень трьох бомбосховищ – 81,5 м² [9, с. 113].

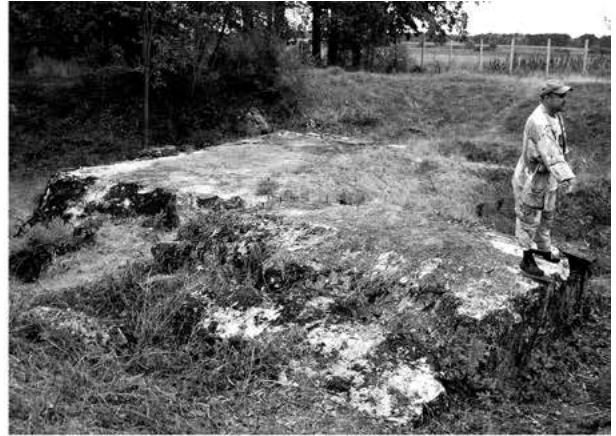
Рис. 2. Автор на фундаменті бункеру №1, який належав Гітлеру. Фото 2015 р.

Бункер № 1, особистий бункер Гітлера для короткочасного перебування під час гіпотетичного авіаційного нальоту. За німецькою термінологією – regelbau Nr. 101 [11].

Залізобетонний бункер довжиною 10,6 метрів, шириною – 10 м, мав загальну висоту 7,6 м. Покриття посилене двотавровими балками з вмонтованими між ними смугами заліза в якості проти уламкового захисту, мало товщину 2,5 метрів. Стіни – 2 м. Вхідний коридор мав вигляд англійської літери S шириною 1,1 м. Внутрішнє приміщення мало в плані вигляд української літери – Г, з найбільшими вимірами 6,2 м та 3,3 м. Згідно типовим німецьким бункерам, для такої конструкції використовувалось двоє подвійних герметичних дверей. До бункеру була підведена електрика для освітлення та фільтровентиляційної установки й прокладено телефонну лінію. Нажаль, залишків внутрішнього обладнання не виявлено, воно було зруйновано під час підривів німецькими піонерами (інженерні частини вермахту) бункерів у березні 1944 року [1].

Підлога бункеру знаходилась нижче рівня землі приблизно на 1 м. Особливістю бункеру Гітлера було те, що він був прибудований до дерев'яного житлового будинку, де мешкав фюрер, а вхід до укриття знаходився в його робочому кабінеті.

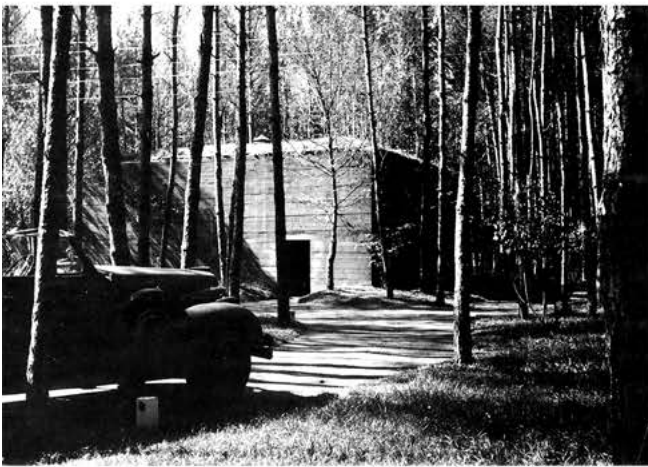
Рис. 3. Бункер № 3 (Комендантський).
Фото 1942 р.

Бункер № 3, так званий «Комендантський», розташований в другій зоні біля залишків залізобетонного фундаменту дерев'яного будинку, який ймовірно належав коменданту ставки «Вервольф». За німецькою термінологією – regelbau Nr. 102 [12].

Залізобетонний бункер довжиною 14 метрів, шириною – 11,5 м, мав загальну висоту 7,3 м. Покриття посилене двотавровими балками з вмонтованими між ними смугами заліза в якості проти уламкового захисту, мало товщину 2,5 м. Товщина стін – від 2-х до 2,5 м. Вхідний коридор шириною 1,1 м. Внутрішнє приміщення могло мати розділяючі стіну з цегли товщиною 0,8 м, що характерно для німецьких бункерів. Два внутрішні приміщення мали однакові розміри – 4,5×4×2,3 м. Нажаль, залишків внутрішнього обладнання не виявлено, воно було зруйновано під час підривів німецькими піонерами (інженерні частини вермахту) бункерів у березні 1944 року [1]. Підлога бункеру знаходилась нижче рівня землі приблизно на 1 м.

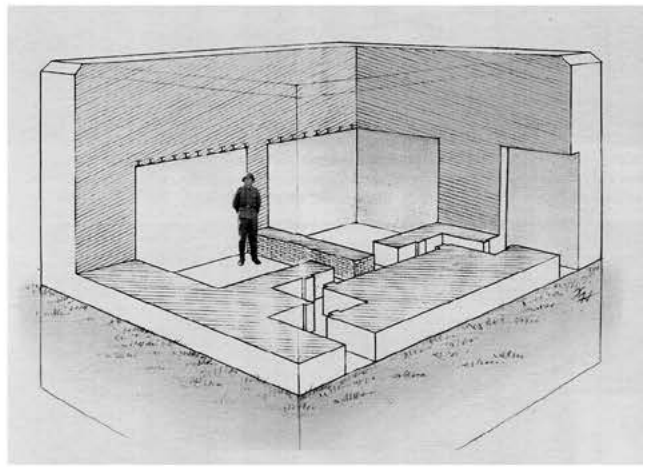
Рис. 4. Бункер № 3, аксонометричний розріз
(А.Швачко, Н.Хмель), 2013 р.

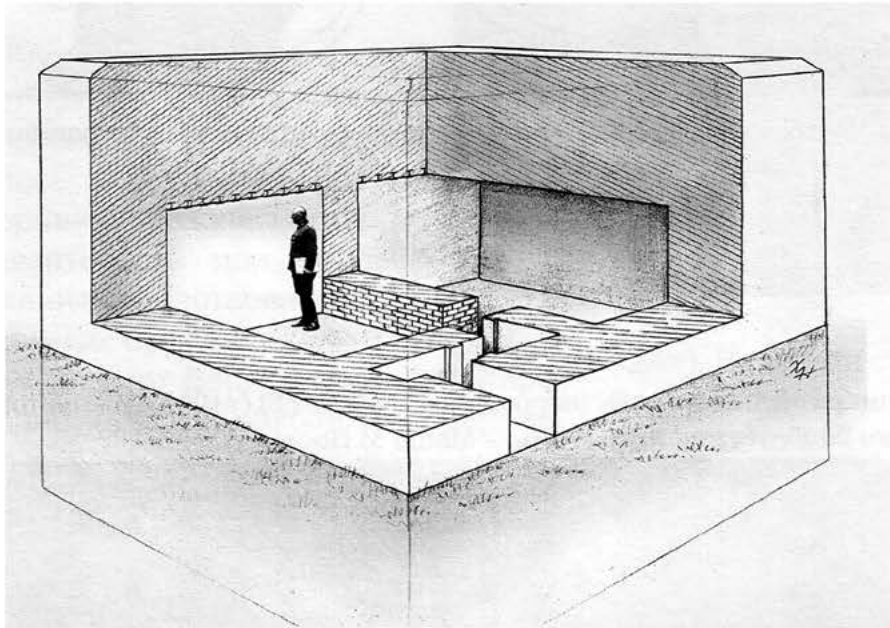
Рис. 5. Бункер № 2, аксонометричний розріз (А.Швачко, Н.Хмель), 2013 р.

Бункер № 2, так званий «Генеральський», розташований в центральній зоні і міг слугувати укриттям від авіанальотів німецьким генералам з оточення Гітлера, які проживали та мешкали неподалік. За німецькою термінологією – regelbau Nr. 101 [11].

Залізобетонний бункер довжиною 14,5 метрів, шириною – 12 м, мав висоту від підлоги 4,8 м. Покриття посилене двотавровими балками з вмонтованими між ними смугами заліза в якості проти уламкового захисту, мало товщину 2,5 метрів. Товщина стін – 2 м. Вхідний коридор мав вигляд англійської літе-

ри S шириною 1,1 м. Внутрішнє приміщення могло мати розділяючі стіну з цегли товщиною 0,8 метрів, що характерно для німецьких бункерів. Внутрішні приміщення мали розміри: 6×4,5×2,3 м та 5×8×2,3 м. До бункеру була підведена електрика для освітлення та фільтровентиляційної установки й прокладено телефонну лінію. Нажаль, залишків внутрішнього обладнання не виявлено, воно було зруйновано під час підривів німецькими піонерами (інженерні частини вермахту) бункерів у березні 1944 року. Підлога бункеру знаходилась нижче рівня землі приблизно на 1 м. Особливістю бункеру № 2 було те, що фундамент будівлі не був пов'язаний зі стінами. Спочатку будівельники викопали котлован, встановили опалубку, змонтували внутрішнє армування фундаменту, все це забетонували, а потім вже на плоскому фундаменті без зв'язку з ним надбудували стіни та покриття. Це зменшує стійкість споруди від влучення вражаючими елементами боєприпасів та свідчить, що німецькі інженери не вірили, що бункер буде використовуватись по своєму прямому призначенню. Після підриву бункеру, стіни та покриття було зруйновано, залізобетонні брили відлетіли на велику відстань, а фундамент в двох частинах розколовся вздовж стін, крім цього на фундаменті залишилась частина залізобетонної внутрішньої стіни товщиною 0,8 м.

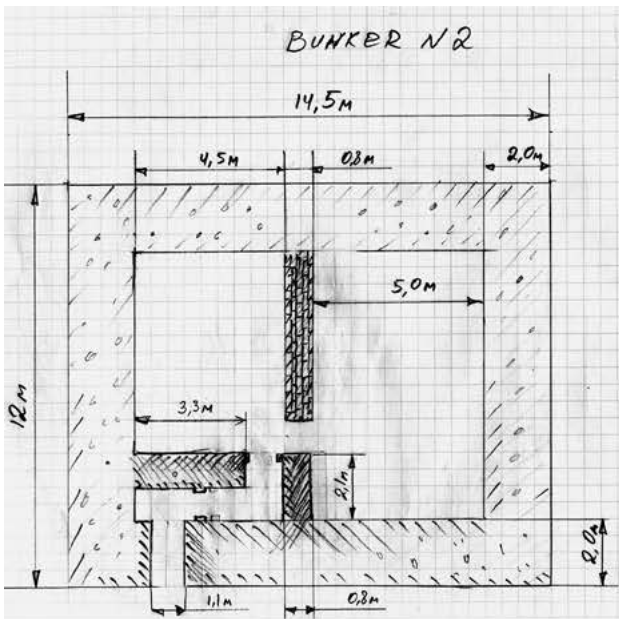
Рис. 6. Бункер № 2, план-схема виконана автором, 2013 р.

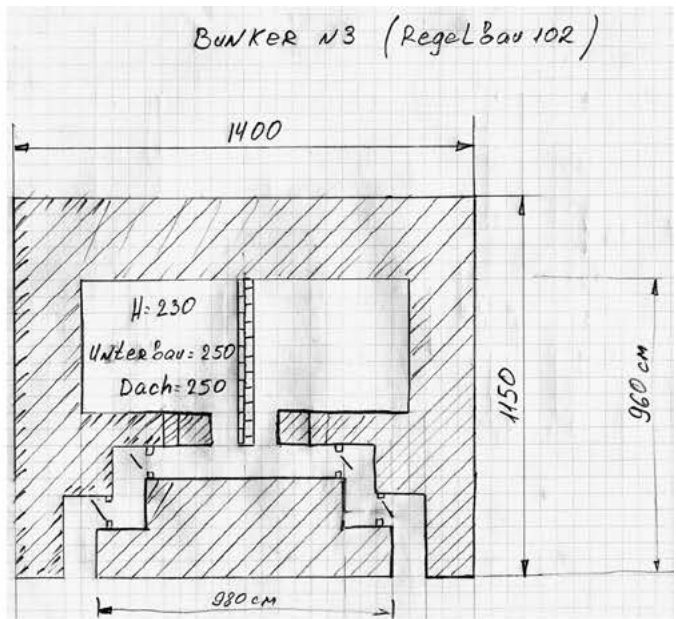
Рис. 7. Бункер № 3, план-схема виконана автором, 2013 р.

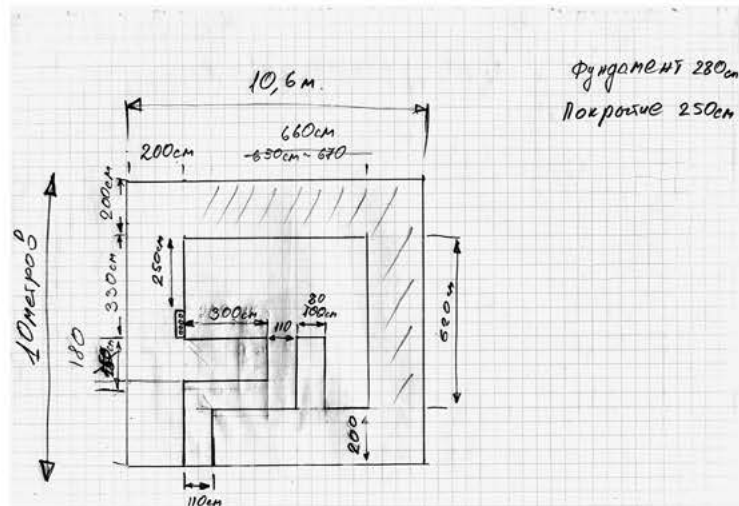
Рис. 8. Бункер №1, план-схема виконана автором, 2013 р.

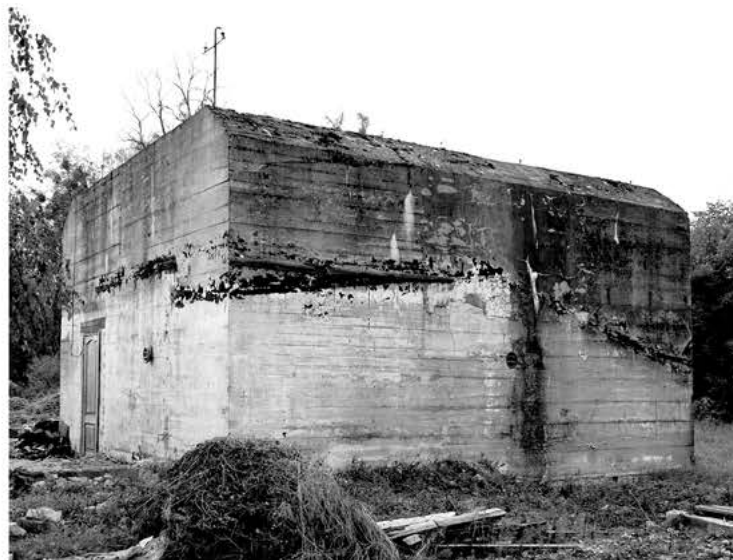
Рис. 9. Бункер Гімлера, колишня ставка «Хегевальд». Фото автора, 2017 р.
