ЗАЛІЗОБЕТОННІ КУХНІ ТА МЕДИЧНІ ПУНКТИ ЛІНІЇ АРПАДА

У статті висвітлено будову угорських залізобетонних сховищ лінії Арпада медичного та харчового призначення, локалізація їх на місцевості, стан збереженості та спроби музеєфікації.

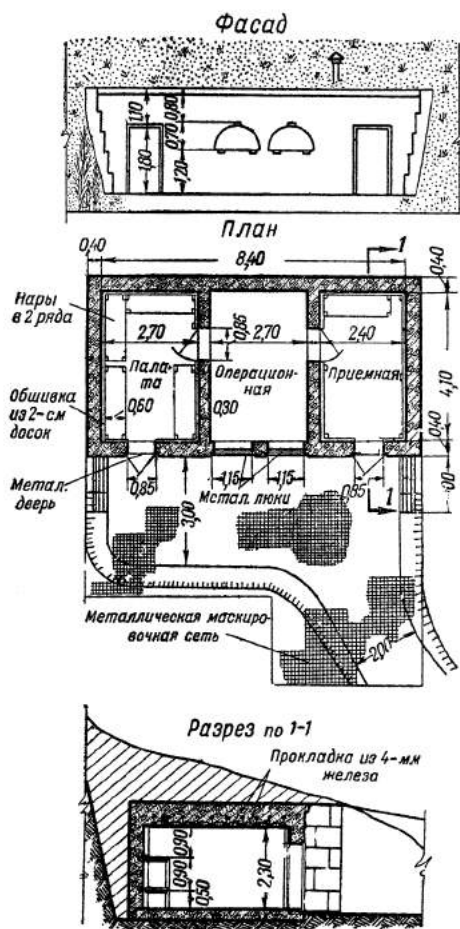
Малюнок 1.

Залізобетонний медичний пункт довжиною 9,20-11,00 м, шириною 4,90-5,10 м та висотою 3,50-4,00 м (різниця у параметрах зумовлена матеріалом, з якого складена споруда) мав плоске покриття товщиною 0,90-1,00 м (мал. 1), що посилене рейками з вмонтованими між ними листами заліза в якості протиуламкового захисту [2, с. 37]. Всередині стіни товщиною 0,40 м та підлога були вкриті дошками. Медичний пункт складався з трьох приміщень: приймальні, операційної та палати для поранених. В приймальні та палаті для поранених були окремі виходи назовні та нари для пацієнтів. Операційна, що сполучалася з іншими кімнатами, мала два вікна напівкруглої форми для денного освітлення. Дверні отвори герметично зачинялися металевими дверима, а вікна – металевими віконницями.

Залізобетонний медичний пункт.

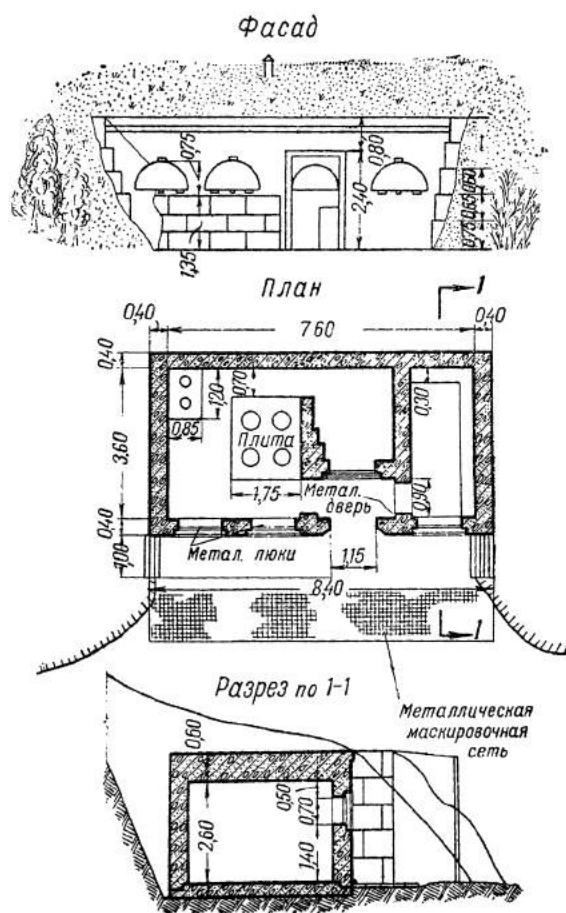
Малюнок 2.

У залізобетонній кухні, яка мала зовнішні розміри 8,40×4,40 м, праворуч від вхідного тамбуру розташовувався вхід до продовольчого складу (з розмірами 3,35×1,8 м), а зліва – вхід до кухні, а далі – до кімнати для поварів (1,8×1,8 м) (мал. 2). У залежності від величини гарнізону вузла оборони, кухонна піч призначалася для чотирьох або шести котлів [2, с. 37]. Кухня мала три вікна напівкруглої форми, які зачинялися металевими віконницями. Вікно в кімнаті для поварів використовувалося також для роздавання приготованої їжі.

Залізобетонна кухня.

У випадках, коли кухня заглиблювалася в крутий схил гори, з обох боків бункера споруджували підпірну стіну з бутового каміння для запобігання зсуву ґрунту. У більшості випадків фасадні та міжкімнатні стіни також склалися з бутової кладки.

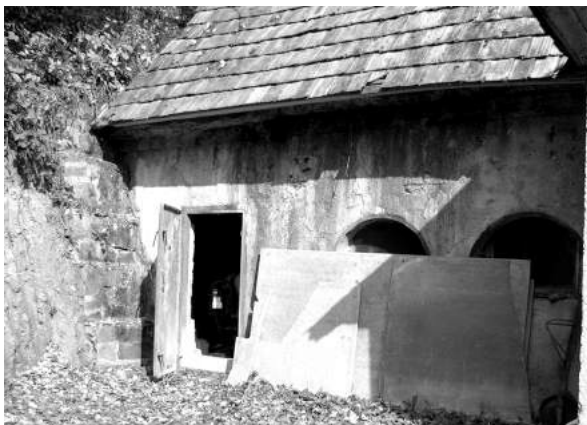
Бункер медичного призначення, що донедавна мав аутентичні двері й металеві віконниці, сьогодні розташований в центрі гірськолижного курорту «Красія» навпроти крісельного підйомника (фото 1). Через привабливу з комерційної точки зору обставину споруду намагаються прилаштувати до закладу громадського харчування.

Фото 1. Залізобетонний медичний пункт у селі Вишка.

Із всіх об'єктів такого типу на території Закарпаття в задовільному стані збереглися тільки бетонований медичний пункт у Вишківському вузлі оборони в однойменному селі та залізобетонна кухня в Майданівському вузлі оборони в селі Сойми. Обидва бункери опинилися на приватній території.

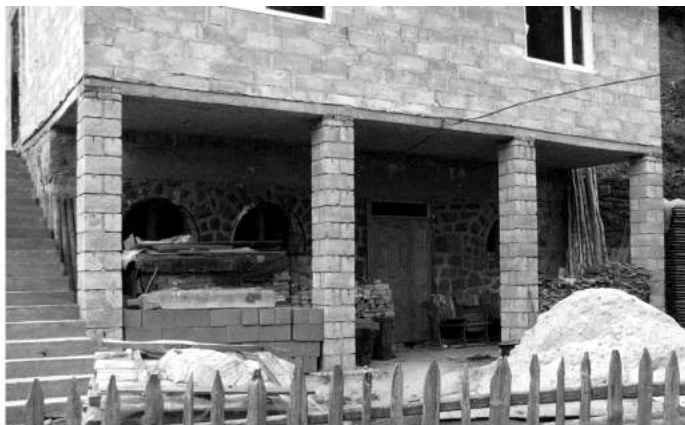
Залізобетонна кухня в селі Сойми нині слугує фундаментом та першим поверхом приватної садиби (фото 2).

Фото 2. Залізобетонна кухня у селі Сойми.

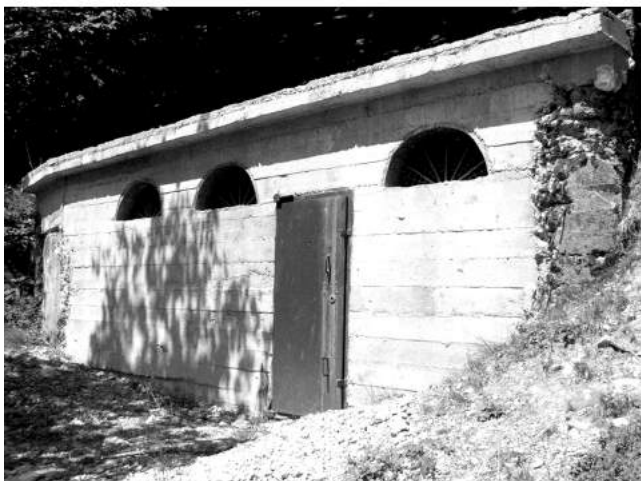
роботи з музефікації, але, завдяки своїй наполегливості, мешканці села Колочава спробували відновити сховища наявними в них на той час засобами та знаннями. В обох спорудах зроблено покриття, встановлено двері та металеві муляжі вікон (фото 3, 4). За допомогою аутентичних речей у сховищах медичного та харчового призначення облаштовано експозиції шпиталю та військової їдальні.

Фото 3. Відновлений залізобетонний медичний пункт у селі Колочава.

Недоліком у відтворенні споруд є їх невідповідність до початкового вигляду, що полягає у відсутності міжкімнатних стін та невірно зроблених фасадів. В середині об'єкти представлені однією великою залогою, де виставлено до показу аутентичні речі відповідної тематики (фото 5, 6).

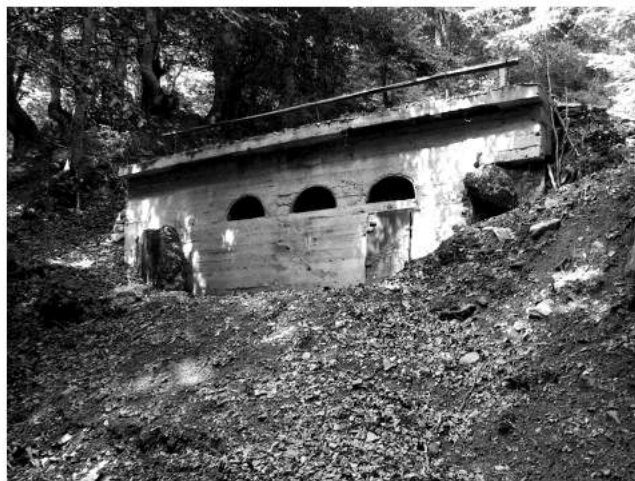
Фото 4. Відновлена залізобетонна кухня у селі Колочава.

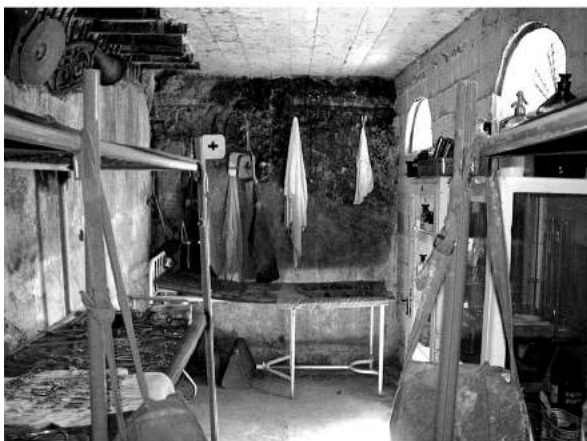
Фото 5. Експозиція у залізобетонному медичному пункті в скансені «Старе село».

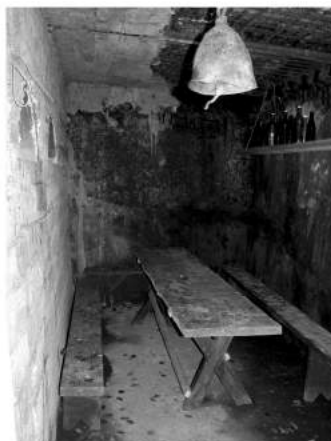
Фото 6. Інтер'єр в залізобетонній кухні в скансені «Старе село».

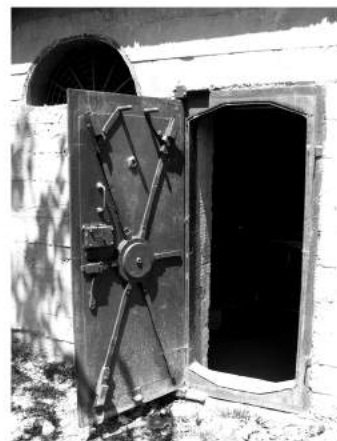
Родзинкою експозиції в Колочавському скансені є єдині збережені в Закарпатті металеві двері, що застосовувалися на деяких типах бункерів лінії Арпада. Ці двері прямокутної форми зі скошеними кутами мають товщину 20 мм й зачиняються за допомогою шести засувів (фото 7). Зі слів співробітників музею, після війни цей артефакт місцеві жителі використовували в побуті за прямим призначенням, а з появою скансену його передали для відтворення залізобетонного медичного пункту.

Фото 7. Металеві двері у відновленому залізобетонному медичному пункті.
