## УКРІПЛЕНИЙ ДВІР КНЯЗІВ ОСТРОЗЬКИХ В СЕЛІ КРУПА ПОБЛИЗУ ЛУЦЬКА

*Стаття присвячена укріпленому двору у селі Крупа Луцького району, що датується кінцем XVI – початком XVII ст. На основі археологічних розвідок та документів ранньомодерного періоду автори реконструюють структуру оборонного комплексу, описують його оборонні та житлово-господарські споруди. Пам'ятка розглядається у контексті володінь князів Острозьких та порівнюється з подібним укріпленням у Мощаниці.*

## THE FORTIFIED COURTYARD OF THE OSTROZKY PRINCES IN THE VILLAGE OF KRUPA NEAR LUTSK

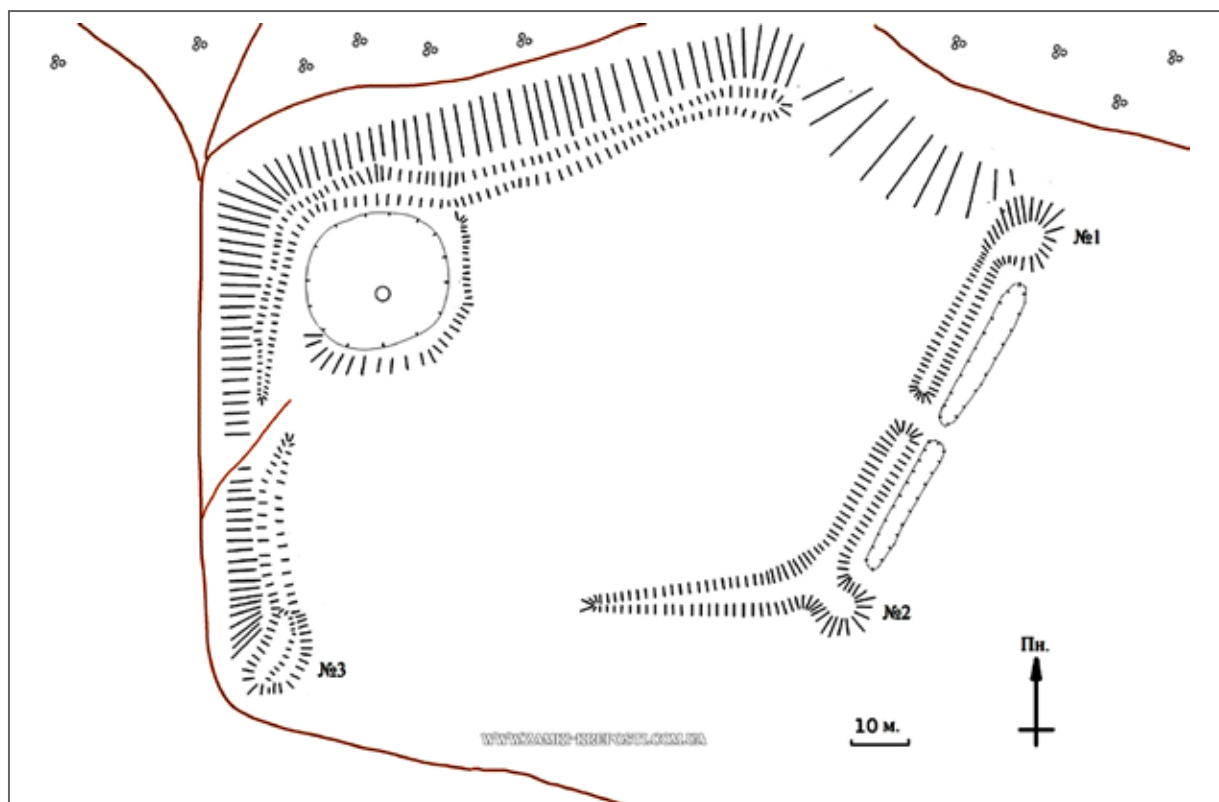
Рис. 1. План укріпленого двору в с. Крупа (автор – Верба Т. В.)

Пам'ятка чітко виокремлюється на місцевості завдяки решткам оборонних споруд. Її периметр окреслений валами і природними урвищами та являє у плані неправильний п'ятикутник з різними довжинами сторін (Рис. 1). Східна, найбільш збережена сторона оборонного комплексу, складається з валу, двох виступаючих земляних насипів по його краях, в'їзного майданчику та рову. Оборонна лінія орієнтована по напрямку північ – південь з ухилом у 30 градусів в сторону південного-заходу. Північно-східний земляний насип (насип 1) в підосшві має форму нечіткого видовженого п'ятикутника, що прилягає до валу південно-східною стороною. Довжина зовнішніх оборонних сторін насипу біля підосшви: південної – біля 6 м, східної – понад 13 м, північної – близько 12 м, північно-західну сторону виміряти не вдалось. Висота збереженого насипу понад 2,5 м. Верхній майданчик нечіткий з опуклим рельєфом, має довжину з південного заходу на північний схід – 9 м, ширину з південного сходу на північний захід – 5 м. Верхній майданчик з'єднаний з валом переходом шириною близько 2 м.

Східний вал представляє собою лінію, загальна довжина якої сягає 74 м, збережена висота відносно внутрішнього простору складає близько 2 м, збережена зовнішня висота коливається від 2 м по периметру до 2,5 м біля в'їзду. Ширина валу біля підосшви коливається від 7 м до 8,5 м, ширина на гребені близько 2 м. Приблизно посередині вал перерізаний в'їздом шириною близько 7 м і розділяє оборонну лінію на північну частину, довжиною 32 м та південну, довжиною 35 м. Південно-східний земляний насип (насип 2) у підосшві має форму нечіткого п'ятикутника. Висота насипу близько 3 м. Верхній майданчик має опуклий рельєф, його довжина складає 10 м з північного заходу на південний схід, ширина – 6 м з південного заходу на північний схід. Довжину зовнішніх сторін насипу 2 біля підосшви чітко виміряти не вдалось у зв'язку з наявною приватною забудовою, тому подано приблизні довжини сторін: південно-західна – близько 5-6 м, південна – близько 12-13 м, східна – близько 12-14 м, північна – близько 8 м.

Безпосередньо перед валом та між описаними насипами розташований рів, перерізаний земляним майданчиком, що прилягає до в'їзної проїмки. Його ширина становить 5 м. Загальна довжина рову до 80 м, а ширина коливається від 5 м у північній частині до 8 м біля в'їзду, максимальна збережена глибина до 1,5 м.

У південній частині двору до східного валу, в місці його з'єднання з насипом 2, прилягає південний вал, утворюючи тупий кут у 120 градусів. Вал має довжину близько 50 м і висоту у східній частині близько 3 м, яка поступово спадає до 2 м у західній частині, де вал плавно зникає.

За 125 м строго на захід від насипу 2 розташований південно-західний земляний насип (насип 3), який значною мірою зруйнований. Частково збережена частина має нечітку овальну форму, довжиною до 10 м з південного заходу на північний схід та шириною до 8 м з південного сходу на північний захід, висоту західної сторони близько 2 м. У східній частині насип піднімається уступом висотою до 4 м, утворюючи майданчик довжиною близько 5,5 м з південного заходу на північний схід та близько 2,5 м з південного сходу на північний захід. З північної сторони до насипу 3 прилягає вал, який орієнтований чітко на північ та має довжину близько 90 м. Вал розташований по краю природного майданчика, висота якого сягає 10 м. Вал частково зруйнований внаслідок земляних робіт – в центральній частині пророблено діагональний проїзд, внаслідок чого частину валу було зруйновано, а частину використано для підсипки ґрунтової дороги. Збережена висота валу – до 2 м, ширина верхнього майданчику, що має опуклий рельєф – близько 1 м.

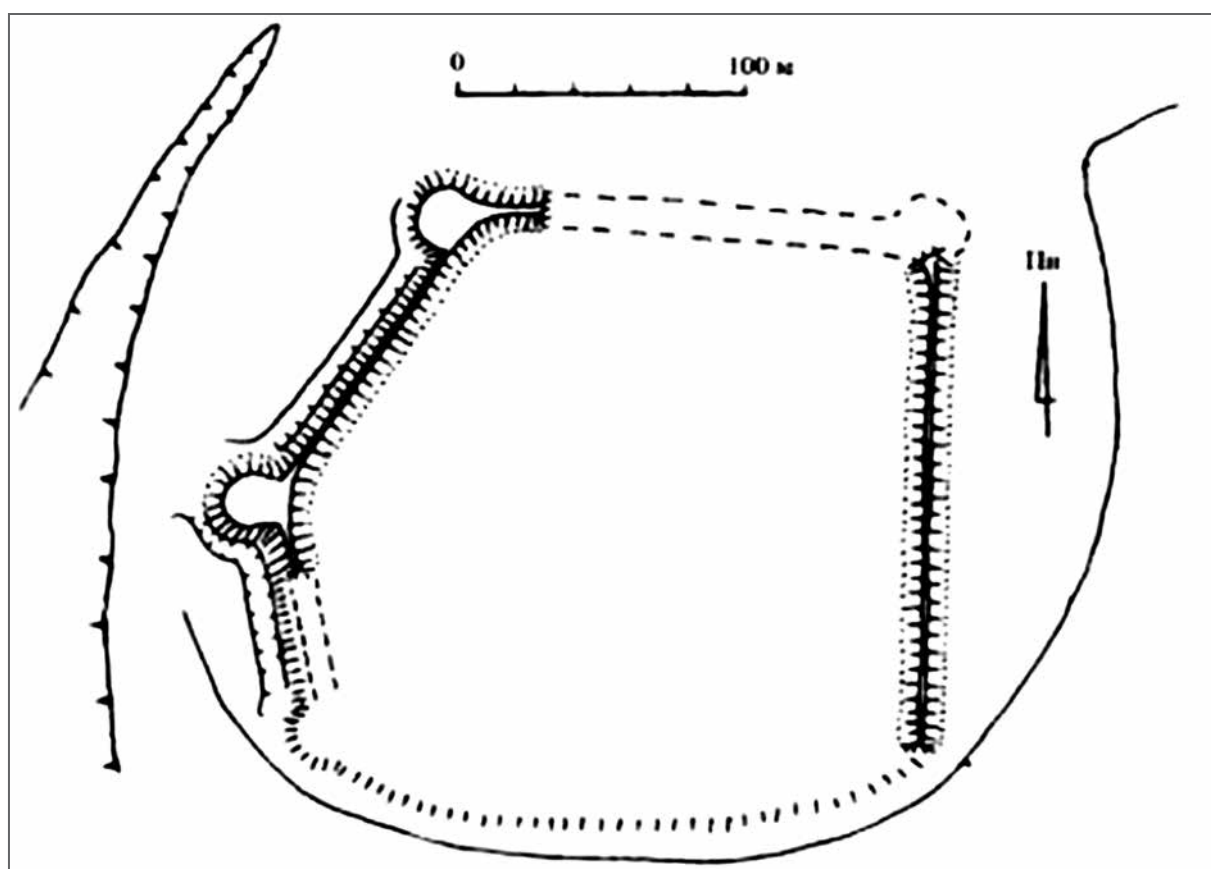
Рис. 2. План укріплень в с. Моцяниця (автор – Прищепя Б. А.)

Досить схожим по плануванню та функціональному призначенню до укріпленого двору в с. Крупа є залишки укріплень в селі Мощаниця Рівненського району (Рис. 2). Село також згадується з XVI ст. та належало родині Острозьких. В межах села збереглося п'ятикутне укріплення, що своїм плануванням нагадує укріплений двір в Крупі. На жаль, документальних згадок про самі укріплення та їх структуру не виявлено. Наявність укріплень в Мощаниці подає В. Антонович в «Археологічній карті Волинської губернії» (2013, с. 92), Цинкаловський (1986, с. 720) та ін. Більш детальні відомості про територію замчища наводить О. Войтюк (2010). Спільним між Крупою та Мощаницею є також той факт, що обидва населених пункти належали роду Острозьких.
