**МОНАСТИР У с. МАЛІЇВЦІ:  
ВЗАЄМОДІЯ ПИСЕМНИХ ДЖЕРЕЛ  
ТА ВІЗУАЛЬНОГО ОБРАЗУ В ІСТОРИЧНІЙ  
РЕКОНСТРУКЦІЇ КОМПЛЕКСУ**

*У статті аналізується ряд відомих писемних та зображальних джерел про заснування та розвиток комплексу монастиря XVII–XIX ст. у с. Маліївці. На основі писемних джерел встановлено хронологію подій, а з урахуванням залучення ряду зображальних документів вдалось заповнити прогалини, встановити архітектурні особливості споруд та їх точну локацію. На основі викладеного матеріалу зроблена спроба реконструкції комплексу, що покликане створити базу для подальших спеціальних та археологічних досліджень.*

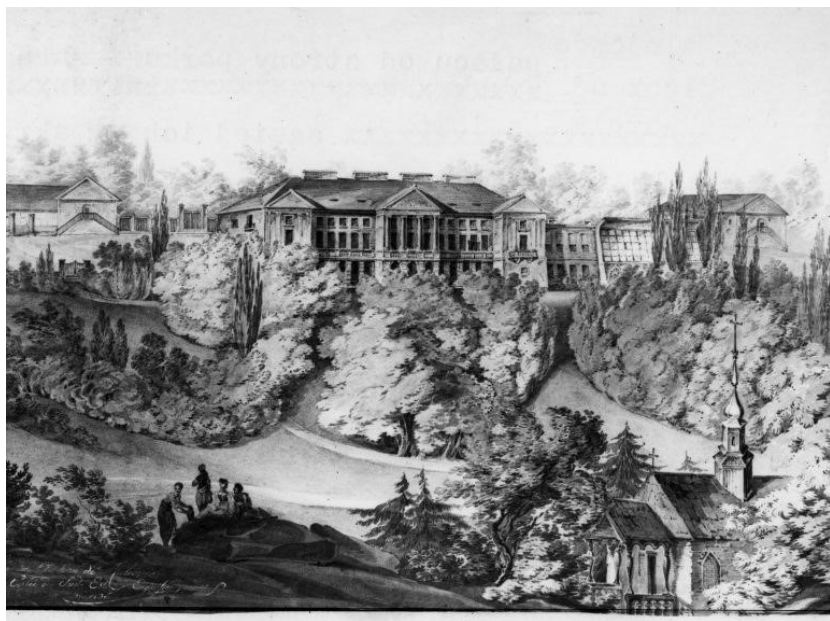
Іл. 1. Малюнок 1826 р.

Звісно, дослідження лише писемних джерел було б неповним, якщо не залучати до нього джерела зображальні, що можуть суттєво доповнити загальну картину та з'ясувати ряд важливих питань, які неможливо вирішити лише за допомогою писемних матеріалів. На основі наявного у нас малюнку (Іл. 1), виконаного з території монастиря невідомим художником у 1826 р. (із виглядом на палац Орловських) [11], ми можемо виділити з нього кілька моментів, що можуть допомогти більш точно дослідити зовнішній вигляд окремих елементів комплексу. Аналізуючи дане зображення ми припускаємо, що водоспад існував у 1826 р., оскільки лівому нижньому куті ми бачимо намальовану групу осіб із 4-х жінок приблизно у тому місці, де сьогодні є водоспад. У двох із них у руках намальовані глеки. При чому, крайня ліва постать знаходиться трохи нижче від інших, тримаючи глек у такій позі, яка нагадує процес набирання води. На передньому плані малюнку можемо проаналізувати

зовнішній вигляд частини церкви станом на початок XIX ст. Церква кам'яна, з вікнами готичного абрису. Дах, очевидно, критий широкою черепицею. Зліва від входу у стіні бачимо ораторію, згадану в описі 1741 р. Перед входом був дерев'яний ганок, який виконував роль прибудови до церкви та створював візуальний акцент на головному вході. Ганок опирався на чотири колони криволінійного профілю. Нижня частина ганку з двох боків мала різьблену балюстраду, яка закривала відкриту частину простору перед входом. Дах церкви увінчувався високим дерев'яним ліхтарем-вежечкою. Форма основи вежі шестигранна, оздоблена вертикальним шалюванням або дошками. У верхньому ярусі вежа звужувалась та мала декоративні віконця по периметру. Завершення було у вигляді бані грушоподібної форми, що переходила у високий шпиль із хрестом.

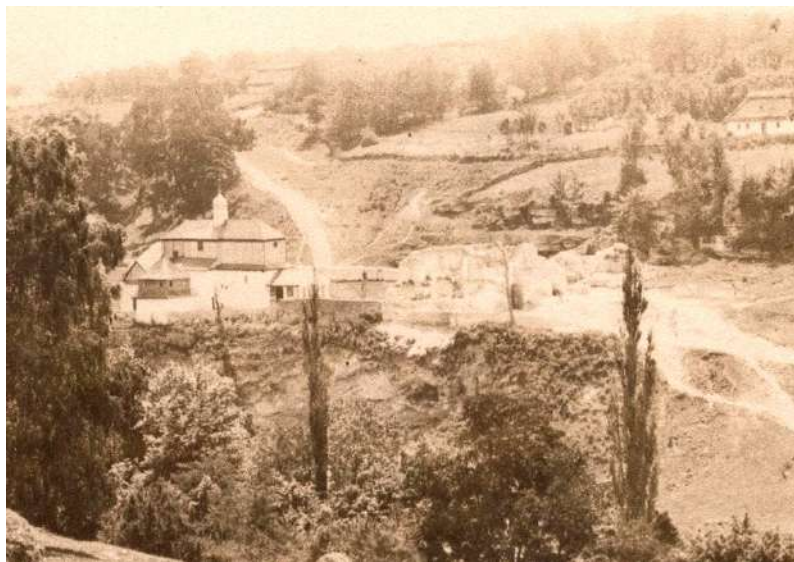
Іл. 2. Фотографічне зображення комплексу  
малієвецького монастиря 1890–1893 рр. (фрагмент)

Неймовірною знахідкою стало фотографічне зображення комплексу малієвецького монастиря 1890-1893 рр. (Іл. 2), віднайдене професором С. Копиловим та передане до фондів Малієвецького обласного історико-культурного музею [8]. Фотографія охоплює всю територію комплексу, що дозволяє чітко локалізувати усіх споруди. Головна дорога до комплексу на той момент підходила по осі захід-схід, перпендикулярно до якої стояв поруйнований двоповерховий корпус монастиря. Очевидно, що у будинку монастиря у центральній частині первісно існував широкий проїзд для колісного транспорту. Боковою стіною монастир примикав до урвища скелі. У 1880 р. Ю. Ролле згадував про руїни монастиря, мури якого було «кинуто у яр» і який досі «самотньо біліє, покинутий» [14, с. 236]. Між монастирем та церквою на задньому плані видно обкладене каменем округле монастирське озерце, де збиралась джерельна вода. На передньому плані бачимо дзвіницю, що відповідає опису 1741 р. За дзвіницею бачимо будівлю церкви, яка очевидно зберегла своє первісне планування, але навідміну від малюнку 1826 р., має дерев'яну надбудову у другому ярусі, оздоблену вертикальним шалюванням та з ліхтарем-вежечкою на даху. Перед входом до церкви бачимо ганок із дахом трьохсхилої форми, що одним боком примикав до церковної стіни, а іншим опирався на дві спарені колони з кожного боку. Зліва від входу

у стіні бачимо збережену ораторію. За допомогою даного фотографічного зображення ми можемо зробити висновок про зовнішній вигляд церкви. Це була типова мурована церква тридільної структури з розташуванням приміщень по осі схід-захід. Церква складалась, ймовірно, із прямокутного бабинця на західному краю будівлі, розширеної прямокутної центральної нави та, ймовірно, напівкруглої апсиди на східному краю з вівтарною частиною. Припускаємо, що на фото видно фрагмент бокового приміщення (ризниці).

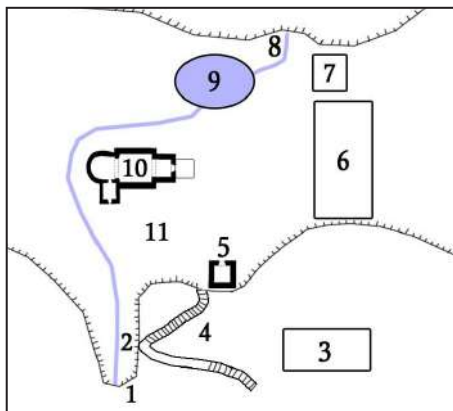
Іл. 3. Схема комплексу  
малієвецького монастиря:

- 1 – печера св. Онуфрія та однойменною скульптурою;
- 2 – печера св. Іоана;
- 3 – первісний православний монастир (гіпотетично);
- 4 – скульптурна група св. Іоана та Спасителя (гіпотетично);
- 5 – вежа-дзвіниця;
- 6 – василіанський монастир;
- 7 – пекарня;
- 8 – джерело;
- 9 – обкладене монастирське озерце;
- 10 – Хрестовоздвиженська церква;
- 11 – цвинтар навколо церкви
